LES MARINES DE LIMAY

Réalisations dans le bâtiment

Sélection des réalisations les plus représentatives à leur création et aujourd'hui (2009)

Documentation bâtiment Aout 2009

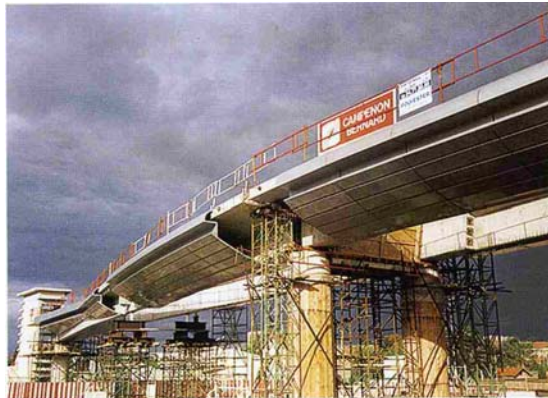
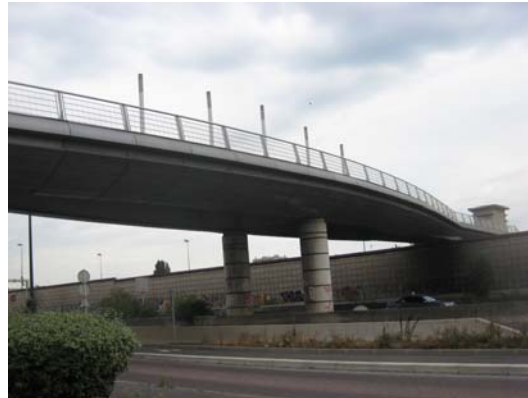
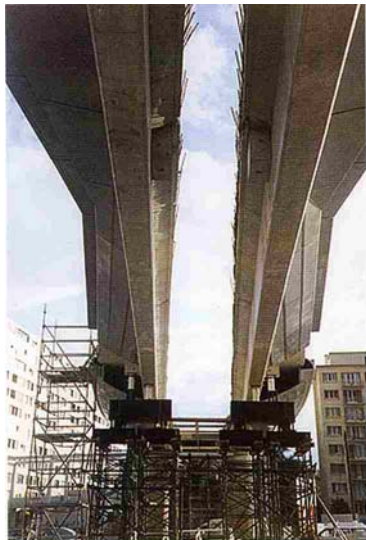
1. La passerelle de Bievre

Aucune trace de vieillissement n'est visible (fissures, cloquages, craquelures, déformation, aucun déchirement aux endroits des inserts métalliques).

Utilisation d'un gel coat gris métallisé avec un gel coat incolore de protection. Très résistant malgré la pollution de l'autoroute A86 en dessous.

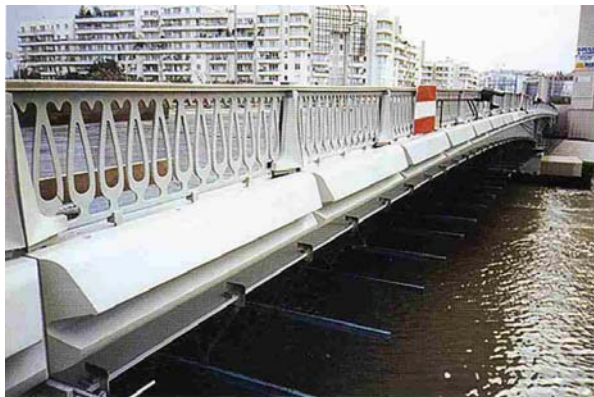
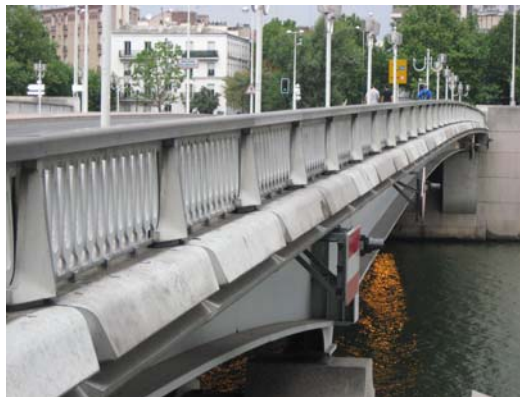
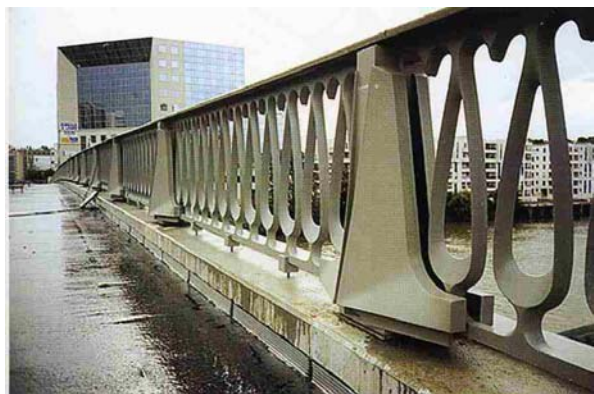
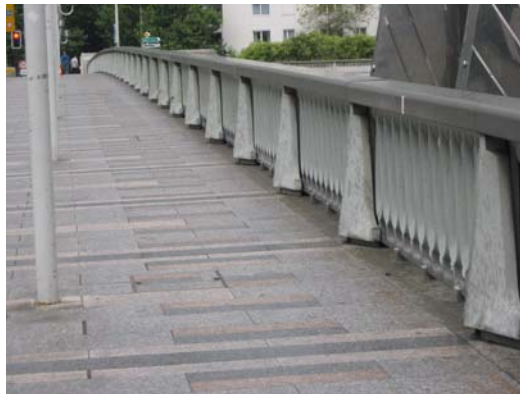
2. Le pont de Billancourt

Aucune trace de vieillissement n'est visible (fissures, cloquages, craquelures, déformation, aucun déchirement aux endroits des inserts métalliques).

Aspect gris, léger tassement de la couleur originale et noircissement par pollution.

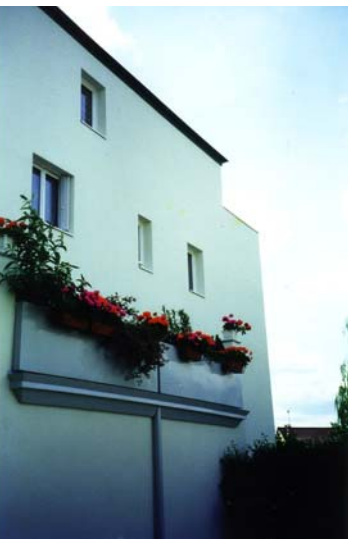
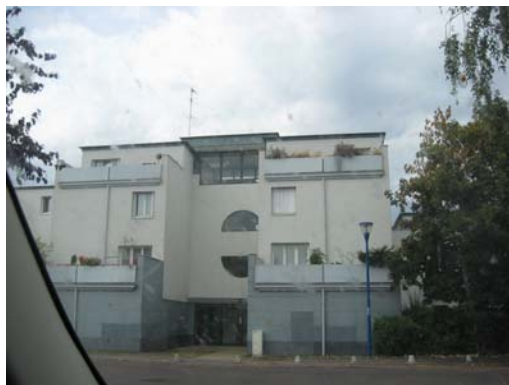
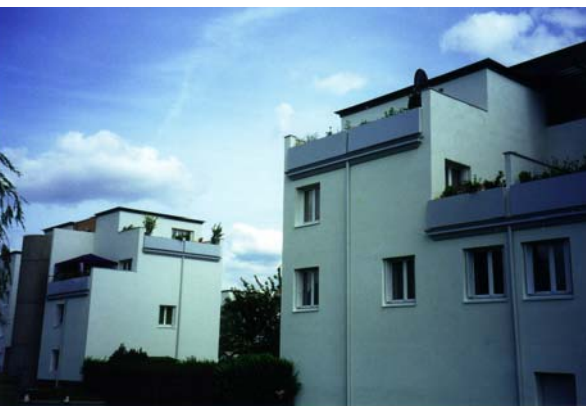
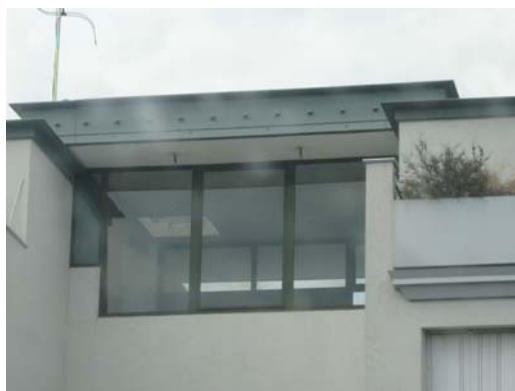
3. Résidence « Les Folies » Choisy le Roi

Aucune trace de vieillissement n'est visible (fissures, cloquages, craquelures, déformation, aucun déchirement).

Corniches : aspect vert léger matage.

Jardinières : aspect gris léger blanchissement côté nord.

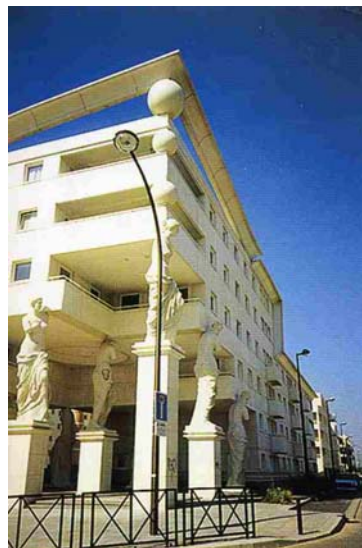
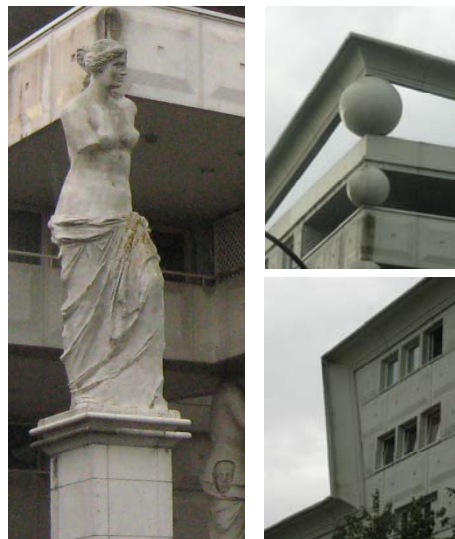
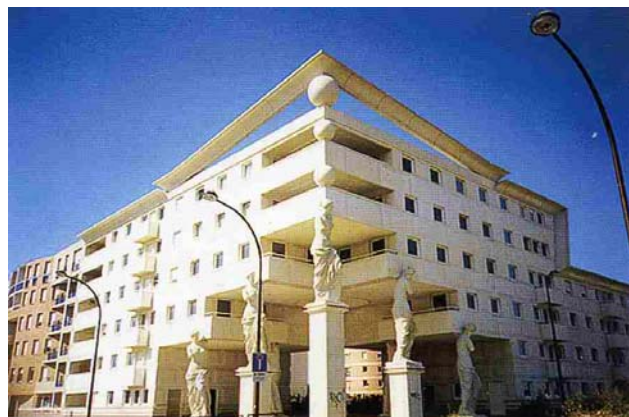
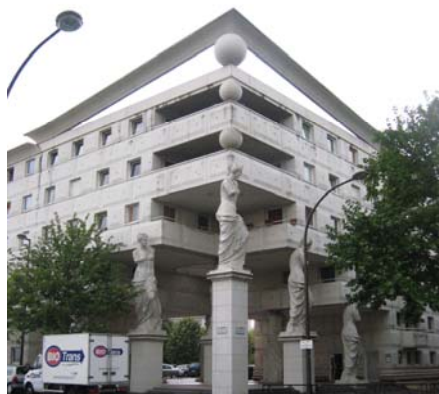
4. Résidence « Les Cariatides » Guyancourt

Aucune trace de vieillissement n'est visible (fissures, cloquages, craquelures, déformation, aucun déchirement).

Gel coat beige aspect intact avec zone de salissure par endroit.

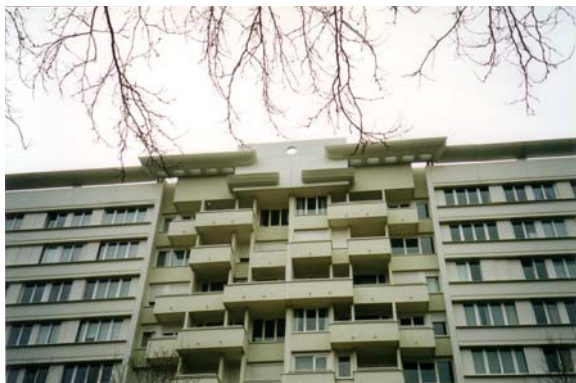
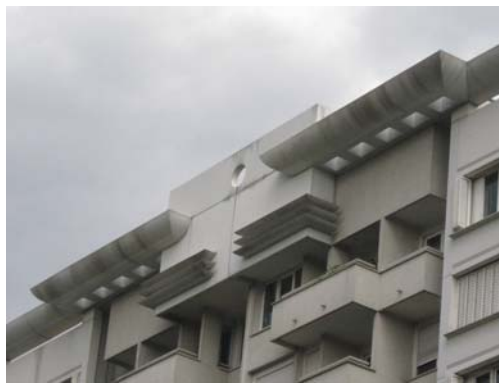
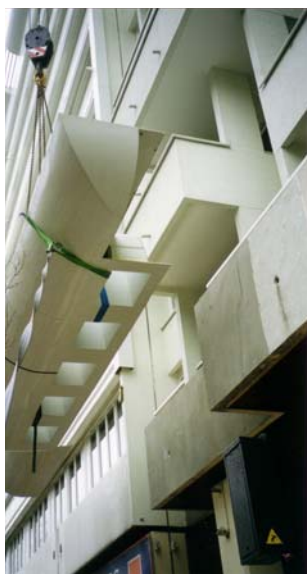
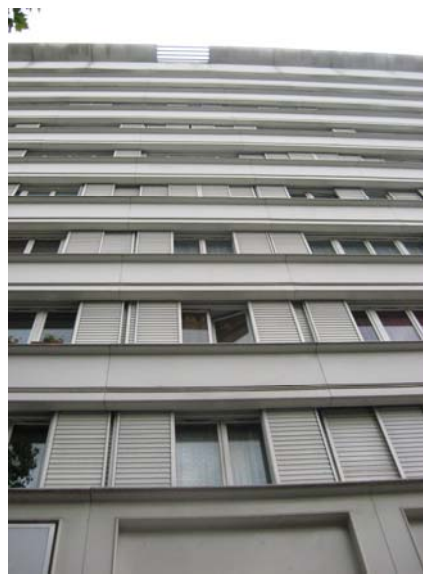
5. Résidence SAGECO Bd Brune Paris

CONSTAT : Corniches frontons
Aucune trace de vieillissement
n'est visible (fissures, cloquages,
craquelures, déformation, aucun
déchirement).

Gel coat beige aspect intact avec
zone de salissure par endroit.

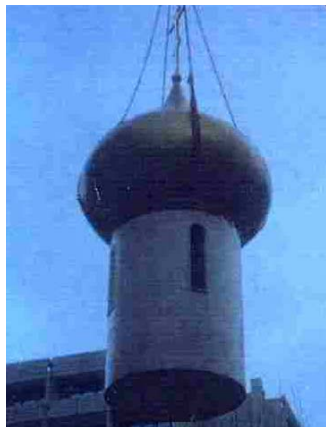
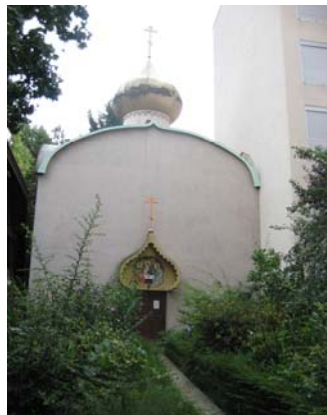
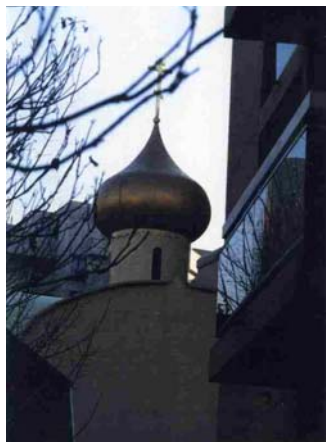
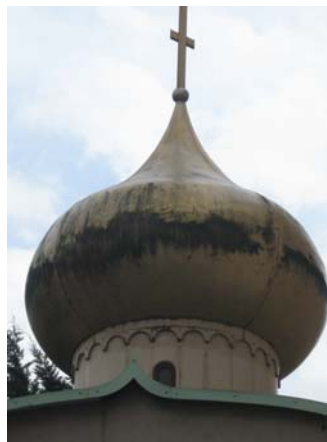
6. Eglise orthodoxe Vanves

CONSTAT : Corniches frontons
Aucune trace de vieillissement
n'est visible (fissures, cloquages,
craquelures, déformation, aucun
déchirement).

Dôme noircie par pollution car
présence de l'A86 à 150 m.

Fut non altéré.
